Die Unterfangung der Türme der St. Katharinenkirche in Braunschweig

Pieper, Klaus

Veröffentlicht in:
Abhandlungen der Braunschweigischen
Wissenschaftlichen Gesellschaft Band 32, 1981,
S.111-128

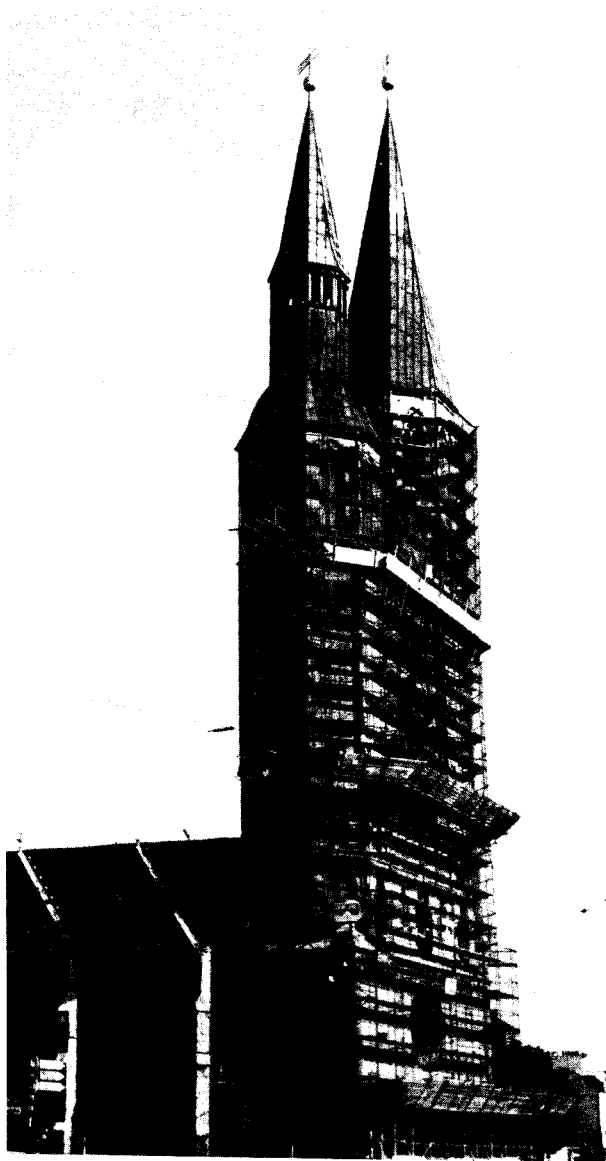
Die Turmfront mit ihren 74 m hohen Spitzen zeigt einen starken Überhang nach Osten, also auf das Schiff zu. Von Nord-Westen her ist dieser Überhang mit dem bloßen Auge deutlich zu erkennen (Bild 1).

*Bild 1:
Kirche von Norden her*

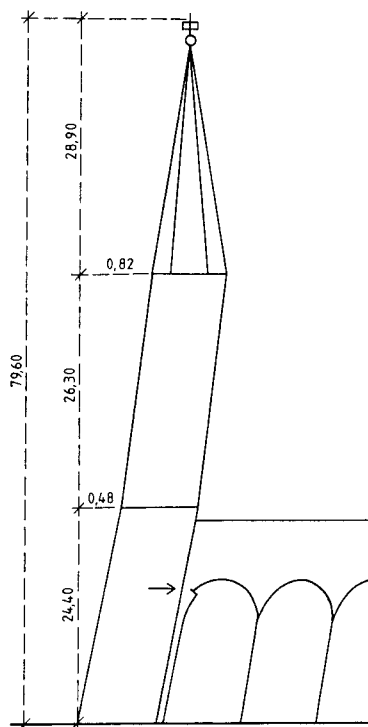
Bild 2:
Schiefstellung der Türme

Bild 2 zeigt die Neigungen in 10facher Übertreibung. Das Turmgesims in 50,7 m Höhe ist um 82 cm verschoben. Im unteren Teil ist die Neigung noch größer, sie beträgt dort 2%. Das weist darauf hin, daß erste Kippbewegungen schon während der Bauzeit aufgetreten sind und man die weiteren Bauteile dann wieder senkrecht errichtet hat. In gleicher Weise wurde vor wenigen Jahren die Turmspitze wieder senkrecht auf den schiefen Unterbau gestellt.

DIE TÜRME NEIGEN SICH NACH OSTEN
(10-FACH VERZERRT)

bis zum Chor hin nach Osten geneigt, was nur von den Turmbewegungen herrühren kann (Bild 2). Auch sind einige Risse in den Gewölben eindeutig auf die Unterschiede in den Bewegungen der inneren Pfeilerreihe und der Außenwände zurückzuführen.

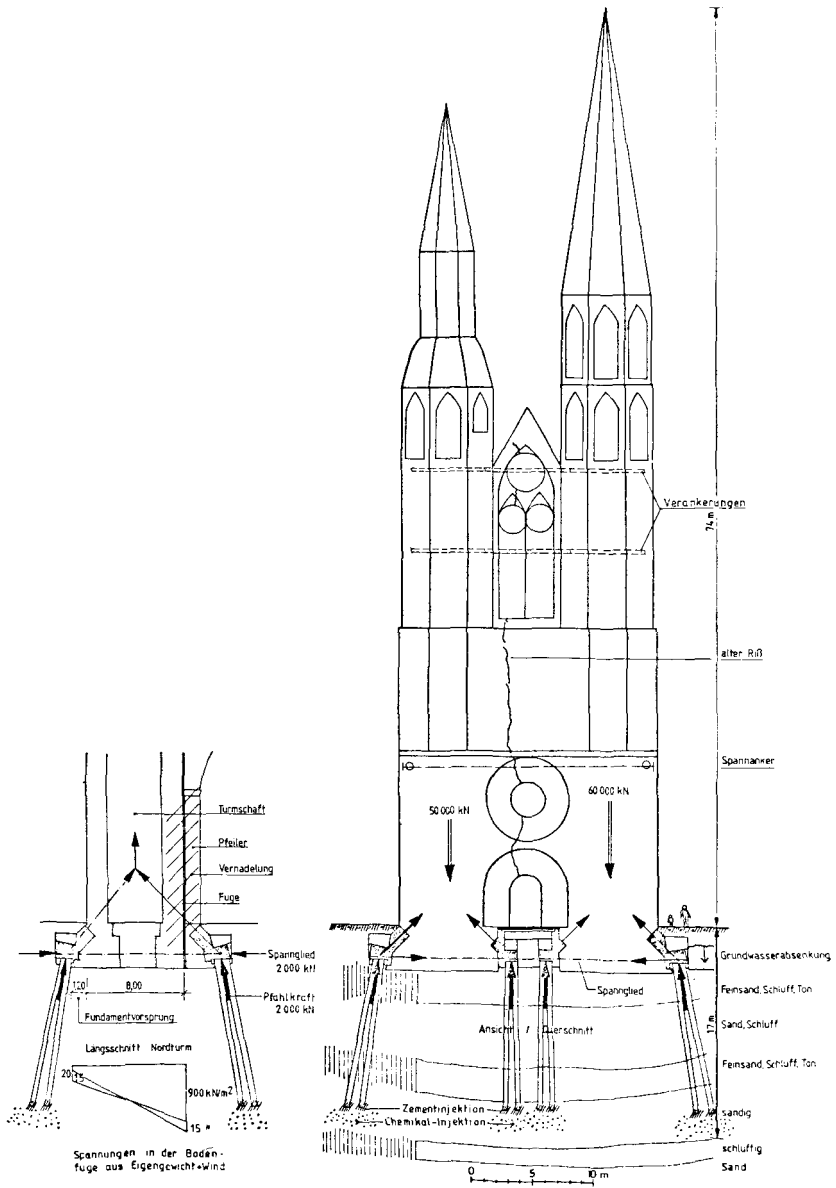
Bild 3:
Ansicht und Schnitt der Türme, Baugrund, Unterfangung und Kräftefluß

In Nord-Süd-Richtung waren die Bewegungen der Türme sehr viel geringer, da sie aber Risse erzeugten, sehr viel auffälliger (Bild 3). Die Türme haben sich ein wenig auseinander bewegt, und nach der Teilung der Front in zwei unabhängig voneinander wirkende Bauwerke haben sich aus den Windlasten und vor allem aus den parallel zur Front schwingenden Glocken Scherbewegungen ergeben, die zum weiteren Aufklaffen der Risse von der Glockenstube durch Rose und Portal führten und dort in dem Maßwerk erhebliche Zerstörung hervorriefen.

Bild 3 zeigt die daraus entstehenden Spannungen in der Bodenfuge und dazu die Änderungen durch Wind.

Die Spannungen auf der Ostseite in Höhe von 0,1 kN/cm², während auf der Westseite schon fast ein Abheben eintritt, müssen zum Kippen des Bauwerkes führen. Da das Kippen eine weitere Verlagerung des Lastschwerpunktes nach Osten, also eine Vergrößerung des Drehmomentes bedeutet, das wiederum zur Erhöhung der Spannungen führt, kann man schon von einem Fließzustand sprechen.

Die Vernadelung der beiden Pfeiler des Schiffes mit den Turmwänden ist bereits erwähnt und in Bild 3 dargestellt. Bild 3 zeigt auch, wie die Gewichte der Türme in Längs- und Querrichtung aufgespalten und mit Hilfe der als Zuganker wirkenden Spannglieder in die Pfähle geleitet werden.

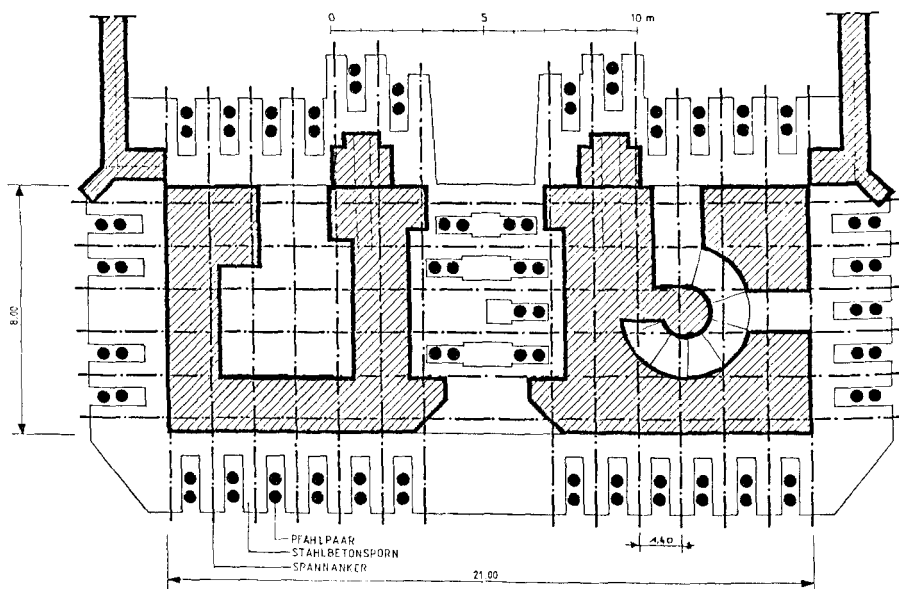
Bild 4:

Anordnung der Pfähle und des Fundamentkragens im Grundriß

Bild 4 zeigt die gewählte Anordnung von Pfahlpaaren. Durch die am Nordturm fehlenden Pfähle wurde der Schwerpunkt der Pfahlkräfte dem Schwerpunkt der Last angenähert.

Ein Einbau der Pfähle direkt unter dem Mauerwerk der Türme kam nicht in Frage. Bild 4 zeigt deutlich, daß einerseits der Platz nicht ausgereicht hätte und daß andererseits vom Mauerwerk nicht mehr viel übriggeblieben wäre.

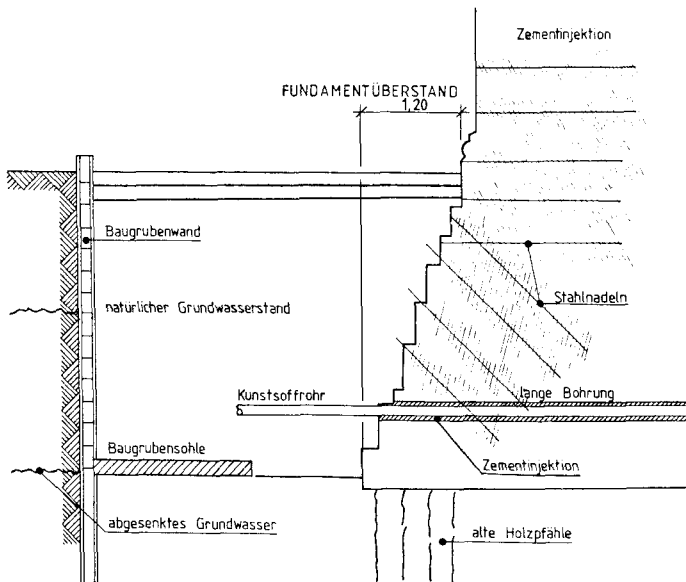
Bild 5:

Baugrube, Grundwasserabsenkung, Vernadelung und Bohrung für die Spannglieder

Zur Abgrenzung der Baugrube wurde eine „Berliner Wand“ aus I-Profilen mit einer Ausfachung durch Stahlbetonbohlen verwendet (Bild 5). Da auf der Westseite die Straßenbahn unmittelbar neben der Wand fuhr, mußte diese sehr gut abgesteift werden, damit keine Setzungen im Boden auftraten. Die hinderlichen Absteifungen wurden dann während der Arbeiten jeweils entsprechend ausgewechselt. Die Baugrube wurde mit einer Betonsohle versehen, um ein Aufweichen des Baugrundes zu vermeiden. Ein Aufwühlen des schlammigen Bodens hätte die Grundbruchgefahr erhöht. Nur die Öffnungen für die Pfähle blieben ausgespart.

Um das alte Mauerwerk beim Anschluß der Pfahlkräfte nicht zu überlasten, wurde es nach Bild 5 durch eine große Zahl von Injektionen und Stahlnadeln in seiner Tragfähigkeit verbessert. Die Stahlnadeln werden durch die Zementinjektion fest mit dem Mauerwerk verbunden und geben diesem dadurch eine gewisse Zugfestigkeit, die das Mauerwerk ja sonst überhaupt nicht besitzt. Durch das Injizieren von Zementschlänpe mit Drücken bis zu 6 atü werden alle Hohlräume und Risse im Mauerwerk ausgefüllt. Dadurch wird die Druckfestigkeit verbessert. Erfahrungsgemäß wird die Bruchfestigkeit von Mauerwerk durch solche Maßnahmen um 50% erhöht. Zu den Vorbereitungen gehörten auch die 22 m langen Bohrungen von 15 cm Durchmesser für die Spannanker. Diese Bohrungen durften auf der Gegenseite nicht mehr als 10 cm von ihrer Achse abweichen, weil sonst in den Spornen kein Platz für die Verankerung mehr war. Es gehörte zu den erstaunlichen Fähigkeiten der Poliere, solche Bohrungen in dem recht unterschiedlich harten Mauerwerk so anzusetzen und zu führen, daß solche Genauigkeiten erreicht wurden.

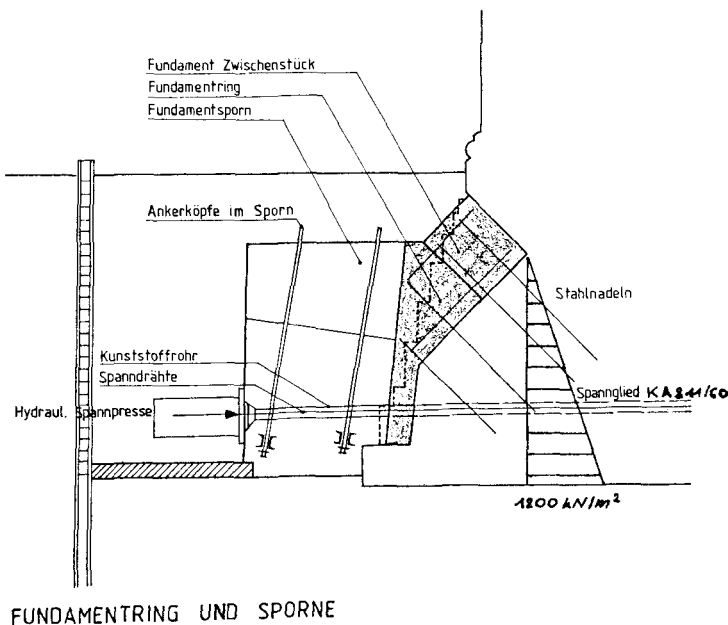
Bild 6:
Stahlbetonfundamente und Spannglied

Als nächster Arbeitsgang wurde der Fundamentring nach Bild 6 ausgestemmt und mit den Spornen betoniert. Der Ring hat eine starke Längsbewehrung und ist durch die Nadeln mit dem Mauerwerk verbunden. Aus dem Ring kragen die hochbewehrten Sporne aus. Sie enthalten die Verankerung für die Spannglieder und Anker in Richtung der Pfähle mit einer Tragkraft von je 1000 kN.

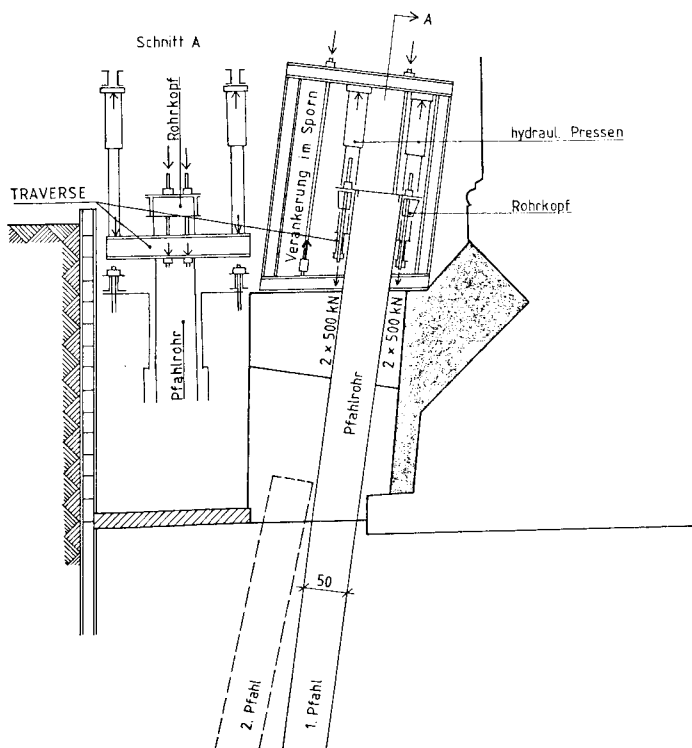
Das Rohr stand von der Baugrubensohle aus frei, hatte also eine große Knicklänge. Dies führte mehrmals zum Ausknicken von Rohren, die dann herausgeschweißt werden mußten, da sie nicht mehr zu richten waren. Zeitweise ging das Eindringen in ganz kurzen Rucken vor sich, was zu unerwünschten Erschütterungen führte. Über 14 m Tiefe ließen sich die Pfähle trotz aller Mühe nicht eindrücken, so daß die Absicht, auch die letzte Schluffschicht zu durchfahren, aufgegeben werden mußte. Das brachte ein vergrößertes Risiko mit sich, daß nach dem Anspannen größere und lang anhaltende Setzungen auftreten könnten.

Bild 7:
Einpressen der Pfahlrohre

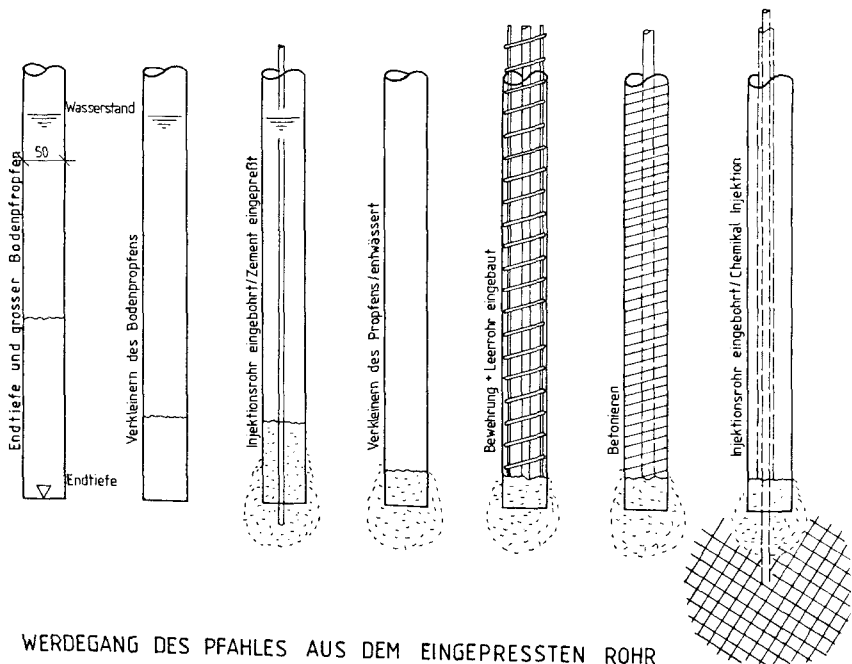
Bild 8:

Herstellen eines Pfahles

Als Ausgleich für die nicht erreichbare Pfahltiefe wurden die Pfähle nach Bild 8 mit Fußverbreiterungen versehen. Nach dem Erreichen der Endtiefe wurden die Pfähle zunächst so weit ausgebohrt, wie dies ohne Gefahr des Eintreibens möglich war. Dann wurde durch den Bodenkern hindurch eine Lanze in den Untergrund ge-

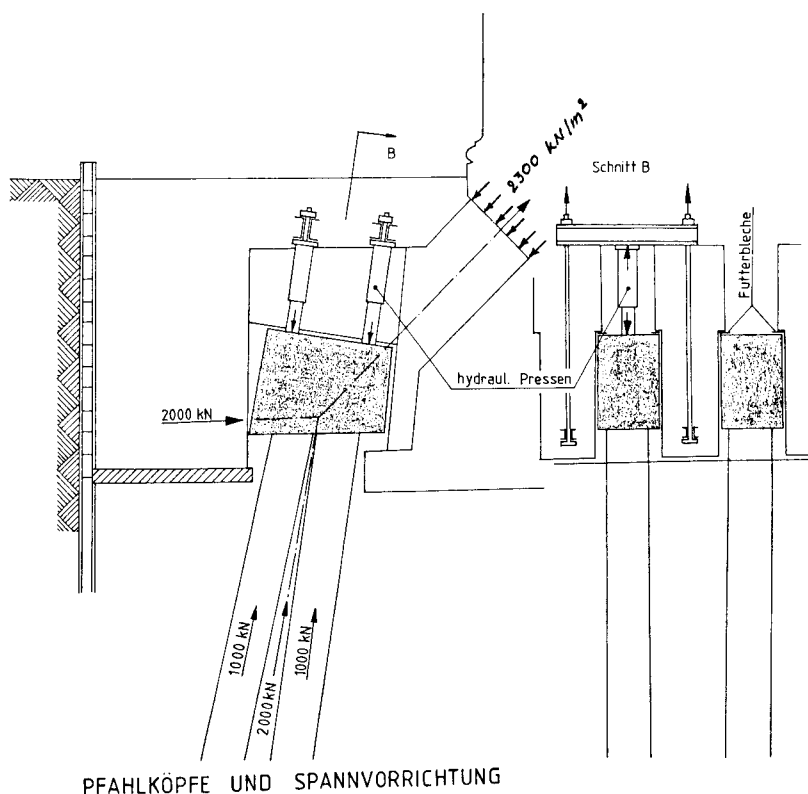
Bild 9:
Spannen der Pfähle

Nach dem Fertigstellen der Pfähle wurden die Pfahlköpfe gekappt und jedes Pfahlpaar durch einen Stahlbeton-Kopf zusammengefaßt. Nach dem Erhärten dieses Kopfes konnten dann nach Bild 9 wiederum durch hydraulische Pressen, die sich gegen die in den Spornen vorhandenen Zuganker abstützten, die endgültigen Lasten aufgebracht werden. Die dabei im alten Mauerwerk entstehenden Spannungen stiegen bis auf $0,23 \text{ kN/cm}^2$. Eine solche Beanspruchung konnte dem Bruchsteinmauerwerk nur nach der sorgfältigen Vernadelung und Zementinjektion zugemutet werden.
